管水路の縦断面図作成

【トータルステーションによる管内測量】

本業務では既設管φ1000(L=300m)の管内測量を実施し、縦断面図を作成しました。
※今後、既設管の内部にφ800の新設管を設置する改修工事が予定されています。

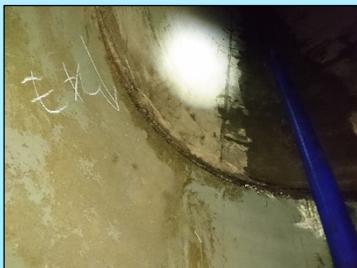
写真-10 漏水状況

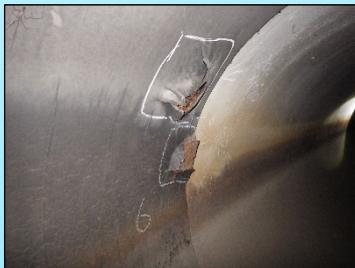
写真-11 破損状況

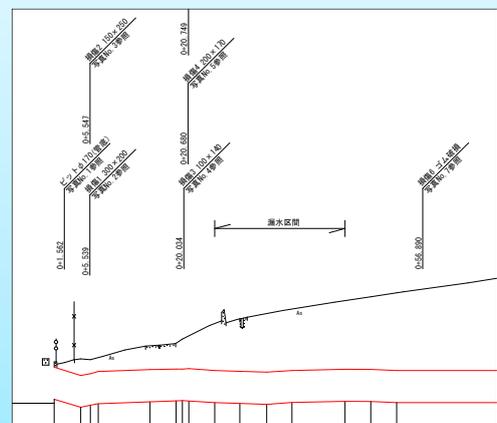
図-3 縦断面図(漏水状況等記載)
