流域下水道の位置確認測量

【トータルステーションによる管内測量】

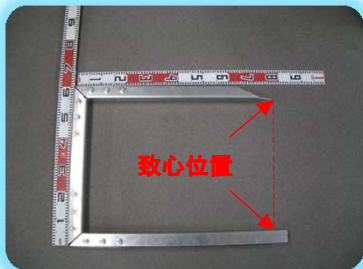
写真-2 スラブ通過器具

1. 中間スラブを通過するために、専用器具を製造し測点降下を行いました。

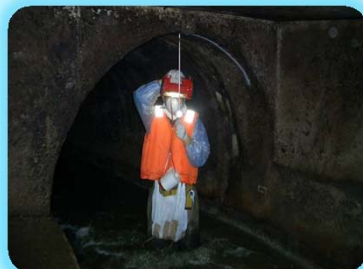
写真-5 観測状況
(視準方向)

3. 基準点を管上部に設置し、管頂測点より垂球を使いトータルステーションを設置しました。その際の、器械高及び目標高の測定についても管頂より測定しました。

4. 後視観測者・前視観測者の2名を配置し、観測を行いました。
また、方向角の取り付けを行わなくても計算可能な厳密網平均計算により、管内基準点の計算を行いました。

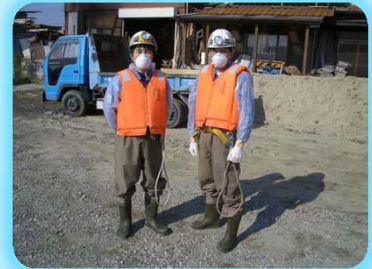
写真-7 作業装備

5. 管内は雑菌が多く飲食を行う事が出来ないため、朝から夕方まで昼休みを取らずに一気に作業を完了させました。
